EKSPERTYZA TECHNICZNA

dotycząca możliwości przeprowadzenia remontu

Obiekt: **Remont retencyjnego zbiornika wody pitnej o pojemności 300m³ zlokalizowanego na terenie Stacji Uzdatniania Wody przy ul. Sportowej 26 w Siemiatyczach**

Ekspertyza techniczna dotycząca możliwości przeprowadzenia remontu zbiornika wody
pitnej na terenie Stacji Uzdatniania Wody w Siemiatyczach

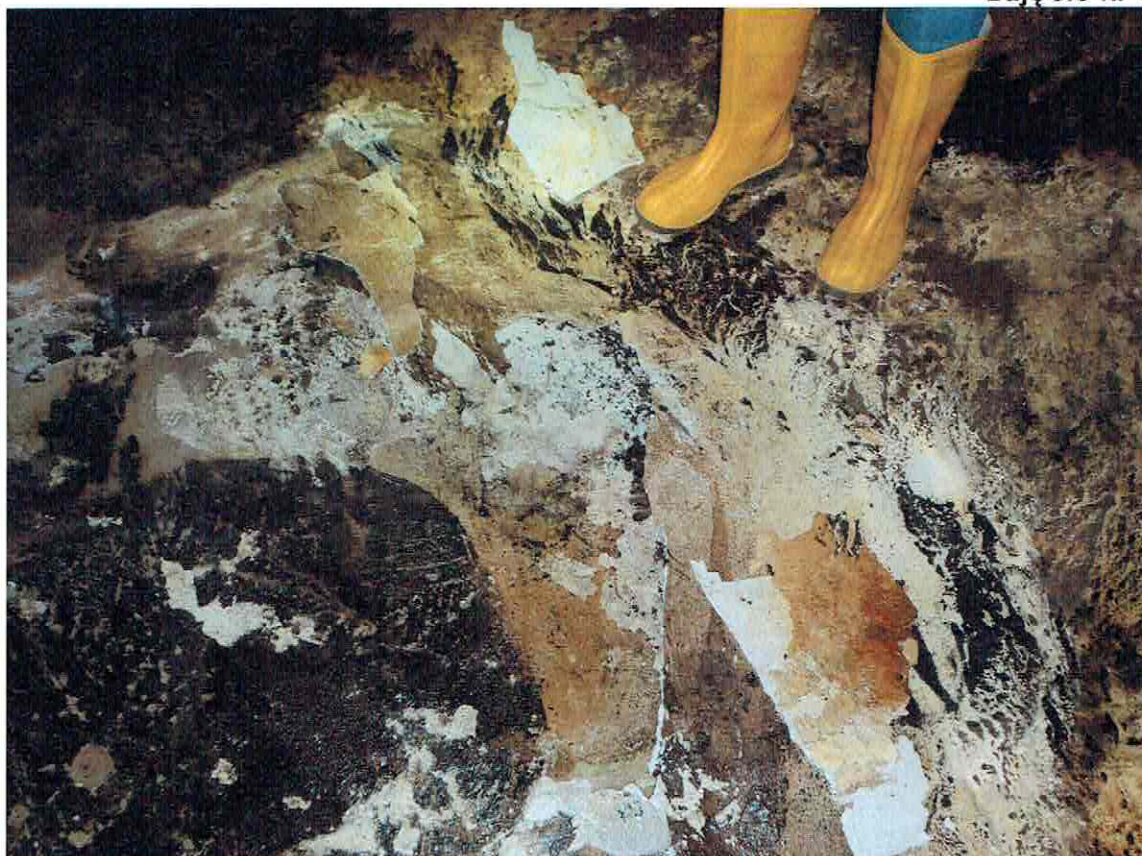
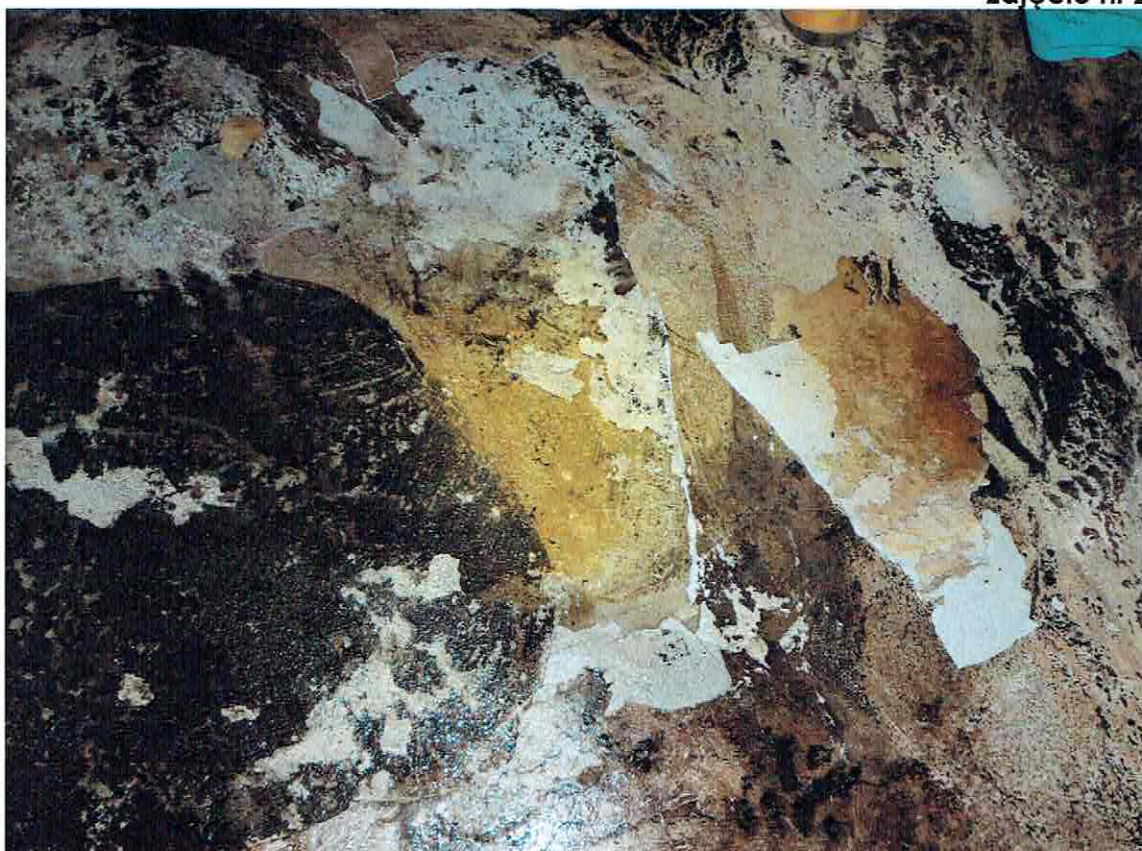
Na powierzchni płyty dennej zbiornika widoczne miejscowe odspojenia wykładziny, powłoki z żywicy epoksydowej co prezentuje zdjęcie nr 1 i zdjęcie nr 2. Powłoka jest miejscowo nieszczepna z betonem, miejscowe odspojenia żywicy od betonu, z łatwością w tych miejscach można ją ręcznie odrywać. Miejsc słabo przylegającej powłoki jest niewiele, można znaleźć je dość prosto, stukając twardym narzędziem w podłoże, elementem rozpoznawczym pustej przestrzeni pomiędzy powłoką a betonem jest tzw. „głuchy dźwięk narzędzia”. Szacunkowo ilość powierzchni źle przylegających, źle szczepionych powłok z podłożem, jest około 5% ogólnej powierzchni płyty dennej.

W miejscach odspojonej, zerwanej powłoki z epoksydy, szczególnej uwadze poddano stan betonu płyty dennej. Beton wykazuje zwartą strukturę, jest bardzo twardy, ciężki do zarysowania, trudny do wykruszania cząstek wskutek tarcia narzędziami stalowymi. Brak jest widocznego jakiegokolwiek odbarwienia betonu, zachowuje naturalny ciemny kolor cementowy, wskazując na zachowane właściwości pierwotnej nośności. Kolejnym faktem dobrej kondycji i struktury betonu jest jego szczelność, która ujawniła się, wskutek długotrwałego opróżnienia zbiornika. Zbiornik jest przez ponad rok opróżniony, wskutek czego otoczenie zewnętrznego zbiornika (naziom gruntu i wody gruntowe) powoduje

Z racji miejscowych odspojień wykładziny, powłoki z żywicy epoksydowej zaleca się z całej powierzchni płyty dennej usunąć sposobem mechanicznym, wysokociśnieniowego czyszczenia hydrodynamicznego lub poprzez piaskowanie istniejące wątpliwe powłoki żywicy. Następnie całość podłoża należy wyrównać, odpylić, oczyścić zgodnie z reżimem technologicznym producenta powłok epoksydowych, które zostaną zastosowane wybrane do naprawy budowli. Aplikacja nowych warstw, powinna odbyć się zgodnie z zaleceniami producenta produktu, przy ciągłym technologicznym dozorcze osoby do tego wykwalifikowanej.

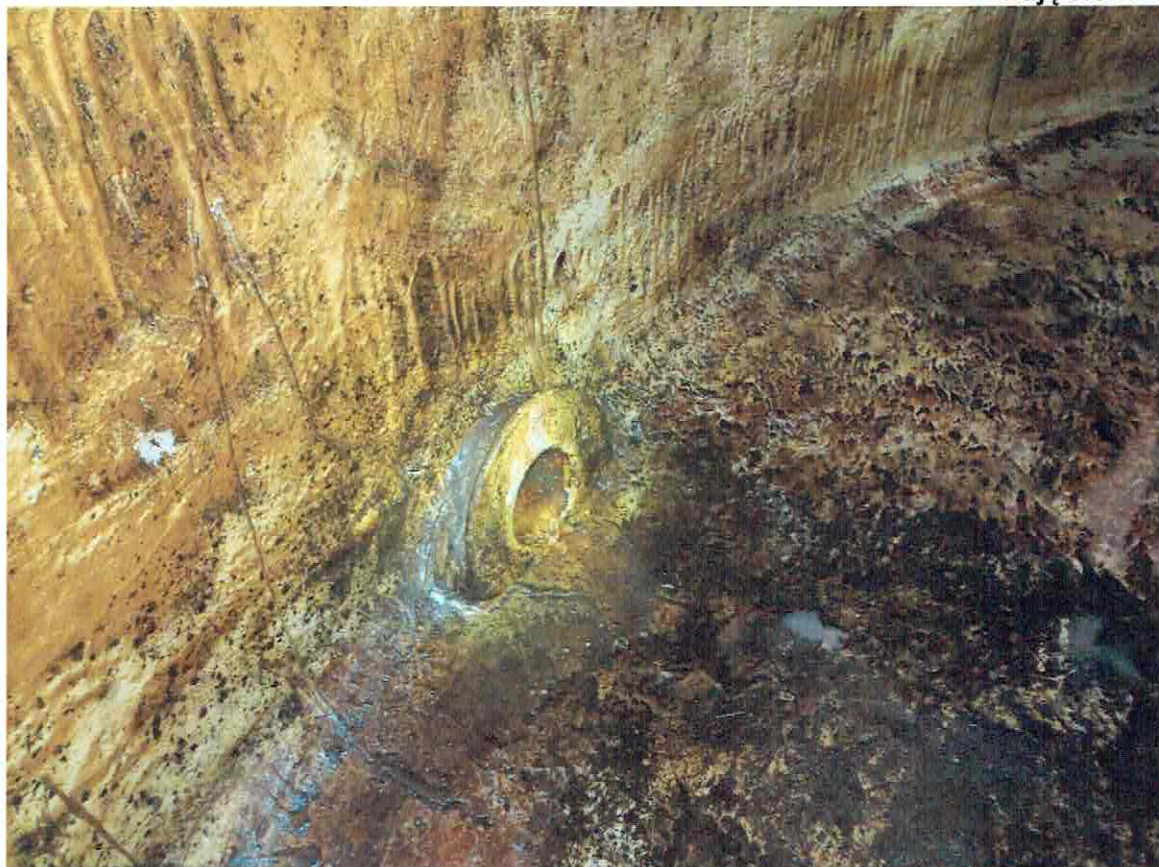
Zdjęcie nr 3

W zachodniej części zbiornika przy dnie, znajduje się króciec spustowy wody ze zbiornika – zdjęcie nr 3. Króciec jest w dobrej kondycji technicznej, brak widocznej korozji, w całości pokryty dobrze przylegającą warstwą epoksydy.

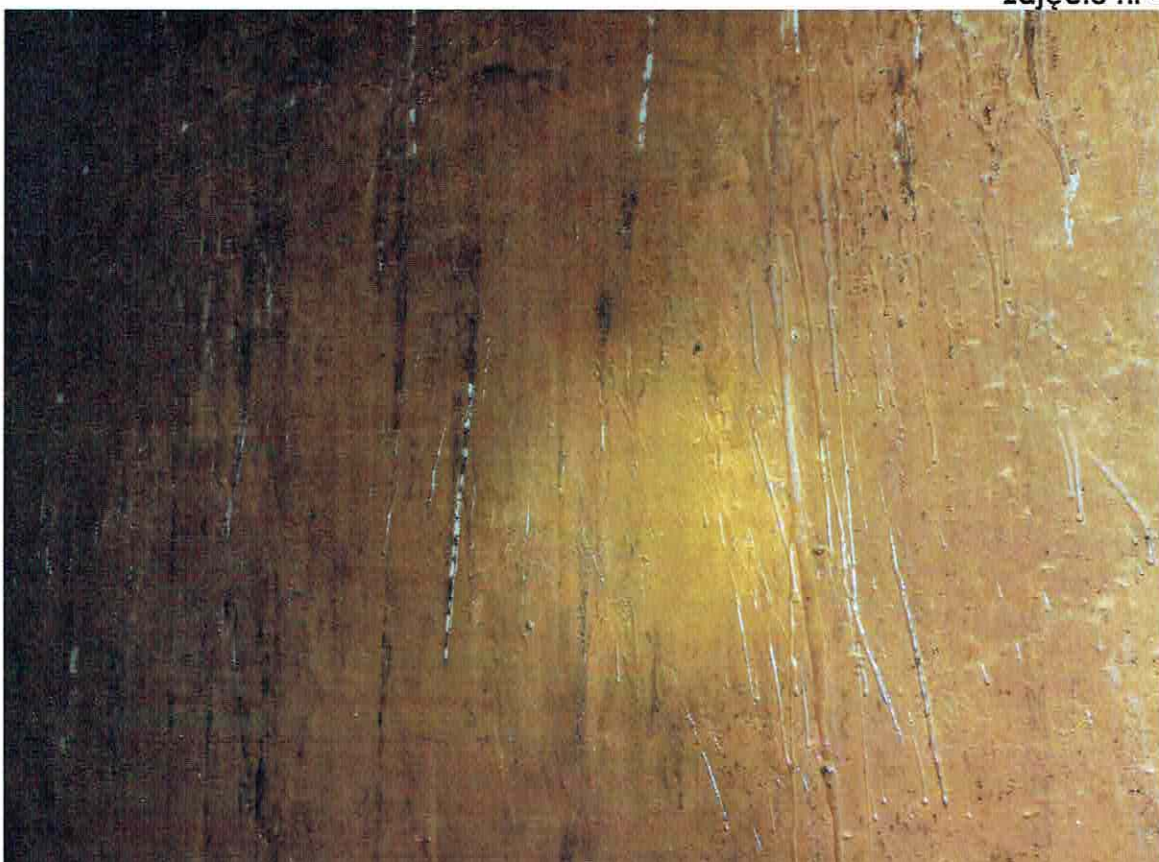
Zdjęcie nr 4

Na powierzchni ścian zbiornika nie znaleziono odspojień wykładziny, powłoki z żywicy epoksydowej co prezentuje zdjęcie nr 4. W górnej części ścian owalnych, co widoczno jest na zdjęcie nr 5, na wysokości około 50 cm, brak jest wykonanej powłoki epoksydowej. Na styku płyty pokrywowej i ściany, widoczne są wystające kawałki wilgocio-izolacji, papy bitumicznej, zdjęcie nr 5 i 6.

Beton wykazuje dobrą kondycję analogicznie jak w przypadku płyty dennej. Beton jest szczelny, na całej powierzchni ściany są matowo-wilgotne tj: brak jest widocznych miejscowych wykropleń, brak jest widocznych na powierzchni strużek wody, brak jest jakichkolwiek wysąceń ze ściany. Nie zaobserwowano, żadnych spękań, brak jest widocznych spękań włoskowatych.

Ściany wykazują dobry stan techniczny. Nie zachodzi więc konieczność remontu istniejących powłok z żywic epoksydowych. Zaleca się natomiast czyszczenie istniejących powłok z osadów i nalotów, do stanu uzyskania jednorodnej barwy istniejącej żywicy.

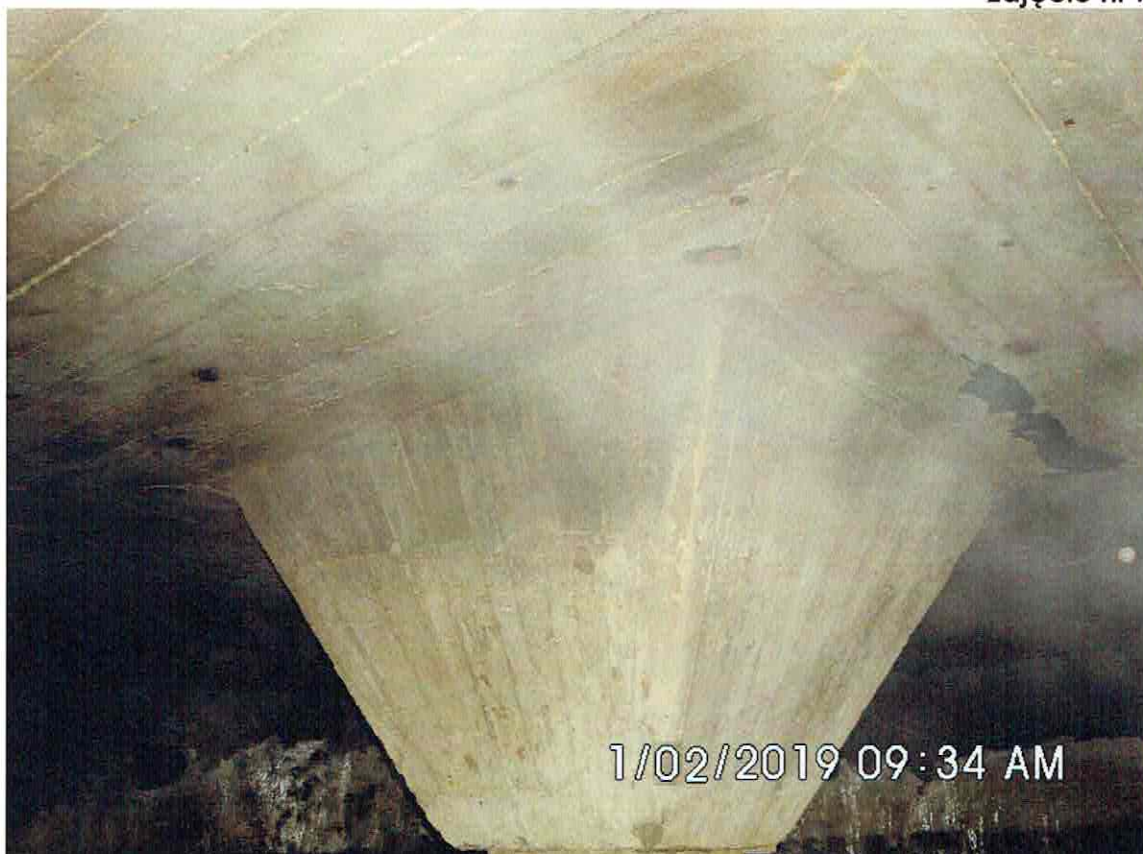
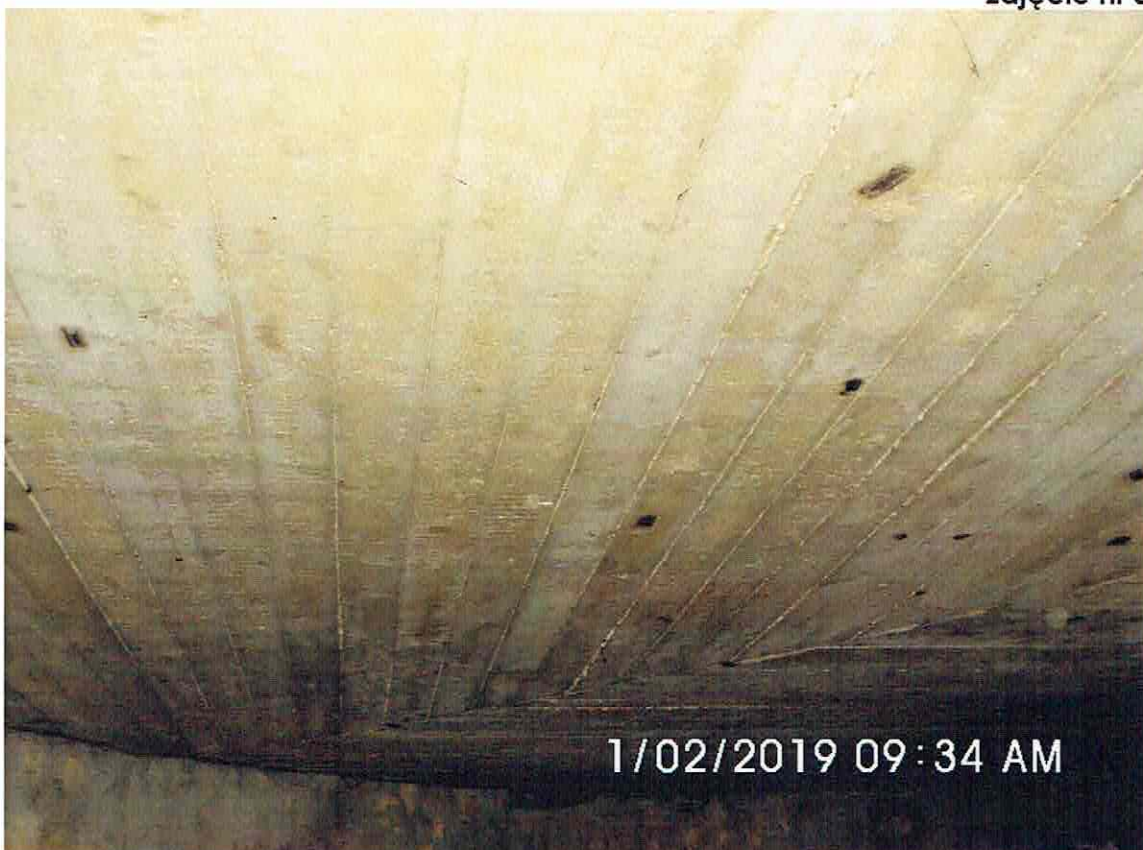
Płyta pokrywowa przedstawiona jest na zdjęciach nr 7 i 8. Beton wykazuje zwartą strukturę, jest bardzo twardy, ciężki do zarysowania, trudny do wykruszania cząstek wskutek tarcia narzędziami stalowymi. Brak jest widocznego jakiegokolwiek odbarwienia betonu, zachowuje naturalny ciemny kolor cementowy, wskazując na zachowane właściwości pierwotnej nośności.

Płyta stropowa jest swobodnie oparta na ścianach zbiornika, zmonolizowana ze słupem środkowym. Brak jest widocznych jakichkolwiek pęknięć, zarysowań w miejscu styku płyty ze słupem. Na styku swobodnego oparcia płyty stropowej na ścianach zbiornika, widoczne są licznie wystające kawałki papy bitumicznej.

Płyta pokrywowa zbiornika jest w dobrym stanie technicznym. Zaleca się wyrównanie powierzchni płyty wskutek skucia resztek betonu, który przedostał się na etapie budowy przez nieszczelne deskowanie, następnie dokładne oczyszczenie tych powierzchni, w tym usunięcie wszelkich kawałków papy bitumicznej. Po wykonaniu prac przygotowawczych zaleca się malowanie całej powierzchni płyty górnej żywicami epoksydowymi, zgodnie z zaleceniami producenta.

Na styku połączenia płyty górnej ze ścianą, należy styk uzupełnić masą uszczelniającą, dedykowaną do tego typu połączeń elastycznych, kompatybilnych z zastosowanym systemem powłok epoksydowych.

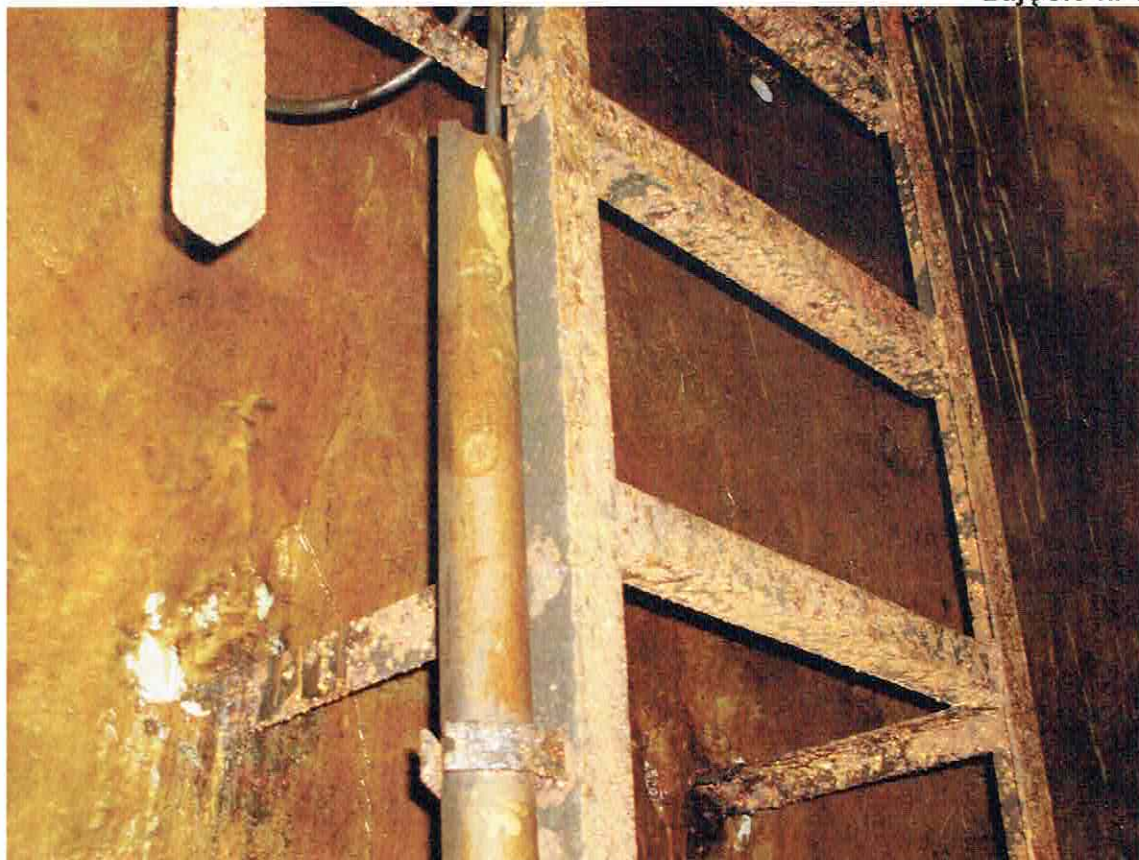
Zdjęcie nr 9

Istniejące zejście, drabina przedstawiona jest na zdjęciu nr 9. Drabina wykonana jest w oparciu o kątownik stalowy 30x30x4 mm, kotwiona-zalana w betonie ściany na wspornikach z kątownika o wymiarach 30x30x4 mm. Drabina jest wykonana z metalu nieszlachetnego, z tego też powodu uległa znacznej korozji metalicznej, umniejszając tym przekroje elementów nośnych w szczególności wzdłużnika i stopni. Pomimo dość stabilnego zakotwienia drabiny do konstrukcji zbiornika, drabina jest w wątpliwym stanie technicznym.

Do boku drabiny, lewego wzdłużnika przymocowanych jest szereg, wyłączonych z eksploatacji, urządzeń pomiarowych poziomu wody – sond pomiaru napętnienia.

Zejsście, drabina nie nadaje się do dalszej eksploatacji. Należy więc drabinę zdemontować wraz z nieużytkowaną, zamontowaną na lewym wzdłużniku wyłączoną z eksploatacji instalacją kontrolną. Usuwając drabinę, należy odciąć ją w taki sposób, aby istniejące wsporniki stalowe, wpędzone w ścianę żelbetową, posłużyły do ponownego montażu nowych elementów. Nie zaleca się wykonywania nowych otworów w ścianie zbiornika celem montażu nowej drabiny, wyklucza się ingerencję w ściany. Drabina powinna być wykonana ze stali nierdzewnej, dedykowanej do środowiska wody pitnej. Całość zamontowanych elementów drabiny i istniejących wsporników stalowych po ich oczyszczeniu, należy pokryć lakierem epoksydowym.
